Verkehrsclub geht mit PCI ins Rennen

Aus der Spur geraten, und zwar mit Sicherheit

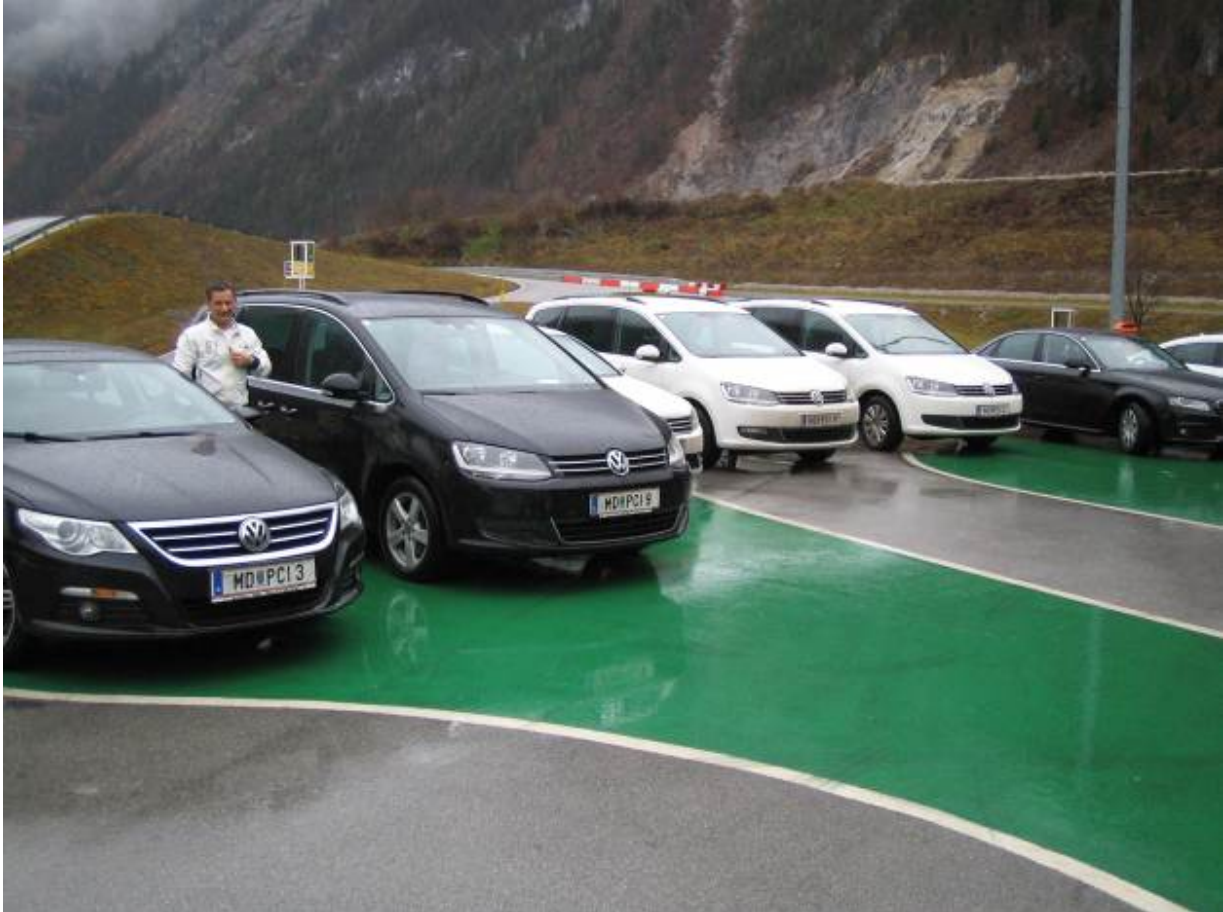
Im Fahrtechnikcenter des Österreichischen Auto-, Motorrad- und Touring Clubs in Saalfelden steht Sicherheit an oberster Stelle. Denn hier ist das Lernziel der souveräne Umgang mit schwierigen Verkehrssituationen. Für lehrreichen Fahrspaß wurde deshalb die Schleuderstrecke Ende 2012 mit Unterstützung des Bauchemieherstellers PCI Augsburg GmbH saniert.

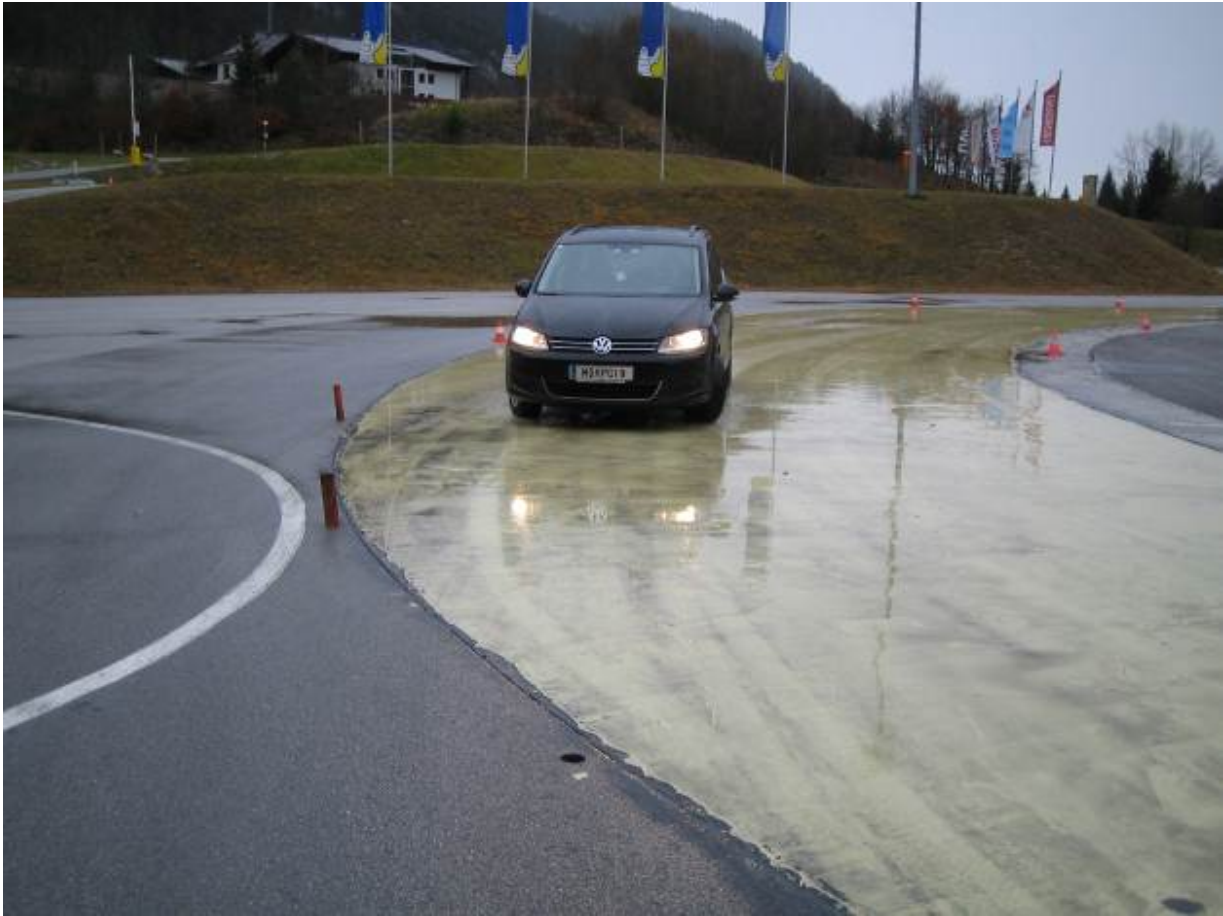
Auf der nassen Schleuderstrecke werden schwierige Verkehrsverhältnisse simuliert, beispielsweise das Fahren auf einer vereisten Straße. Deshalb braucht die Fahrbahn eine spezielle Beschichtung, die im Fahrtechnikcenter in Saalfelden mit der PUR-Beschichtung PCI Apoten PU erstellt wurde.

nierung immer auf der sicheren Seite“, erklärt Johann Cantonati. „Mit seinem Fachwissen und dank der geprüften Produkte, die wir verwendet haben, konnten wir die Arbeiten an den Gleitbelägen in Rekordzeit abschließen.“ In der Vorbereitung der Fläche besserten die Geländetechniker die Fahrbahn aus. Vertiefungen und andere Unebenheiten, die durch die Abnutzung während der Jahre entstanden sind, wurden abgeschliffen und reprofiliert. Daraufhin wurde die Oberfläche gereinigt, so dass im Endspurt die PUR-Beschichtung PCI Apoten PU aufgetragen werden konnte. Dieses Produkt stellt einen überaus verschleißfesten und sogar chemisch belastbaren Bodenbelag dar. „Der alte Belag auf den Gleitflächen war ebenfalls schon aus PCI Apoten PU“, erläutert Johann Cantonati. „Da wir damit bereits jahrelang sehr gute Erfahrungen damit gemacht haben – der Belag hat sieben Jahre beste Dienste erwiesen – haben wir uns bei der Sanierung erneut für das Produkt entschieden. Wir sind uns sicher, dass so die nächste Sanierung trotz der hohen Beanspruchung auf sich warten lassen wird.“ Und Eduard Reumann ergänzt: „Die Beschichtung auf Polyurethan-Flüssigharz-Basis ist ideal für die Gleitflächen. Denn der so geschaffene Untergrund ist nicht nur widerstandsfähig gegen mechanische Beanspruchung, sondern zeichnet sich zudem auch durch eine hohe Dauerfestigkeit aufgrund seiner haftsicheren Eigenschaft aus.“
