OBJEKTBERICHT

PCI begleitet Sanierung der denkmalgeschützten Stromtrasse auf dem Predigtstuhl in Bad Reichenhall

Betonsanierung am Berg

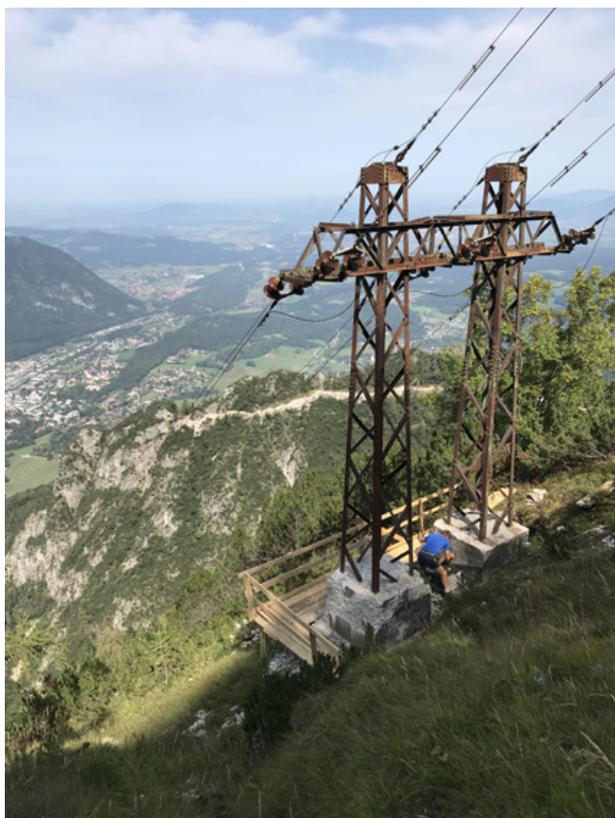
Die alte Stromtrasse zur Predigtstuhlseilbahn stand 2018, im 90-jährigen Jubiläumsjahr der Bahn, zur Sanierung an. Per Helikopter kamen vier Tonnen PCI-Baustoffe auf die Baustelle. Erster Arbeitsschritt war das Abtragen des Sockelbetons und das Entrosten des Stahls. Als Korrosionsschutz kam PCI Elastoprimer 220 zum Einsatz.

Erster Arbeitsschritt der Sanierungsmaßnahme bestand darin, den Beton der Sockel großflächig abzutragen und den Stahl zu entrostern. Als Rostschutz trug der Verarbeiter anschließend den Korrosionsschutz PCI Elastoprimer 220 auf. Mit Hilfe einer eigens angefertigten Holzverschalung nahm er die Betoninstandsetzung in Angriff. Damit das Regenwasser ablaufen konnte, fertigte Josef Unterrainer zunächst im

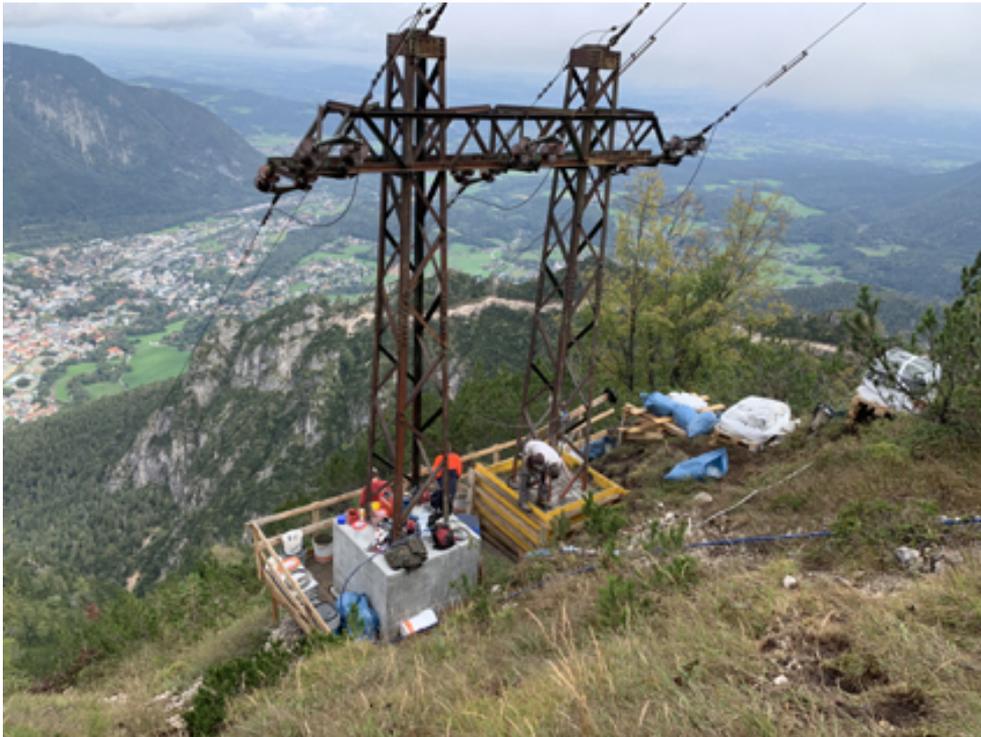
Vom Korrosionsschutz bis zum Vergießen wurden ausschließlich PCI-Baustoffe verwendet. PCI-Fachberater Marcus Donhauser und PCI-Servicetechniker Jürgen Linke waren vor Ort.

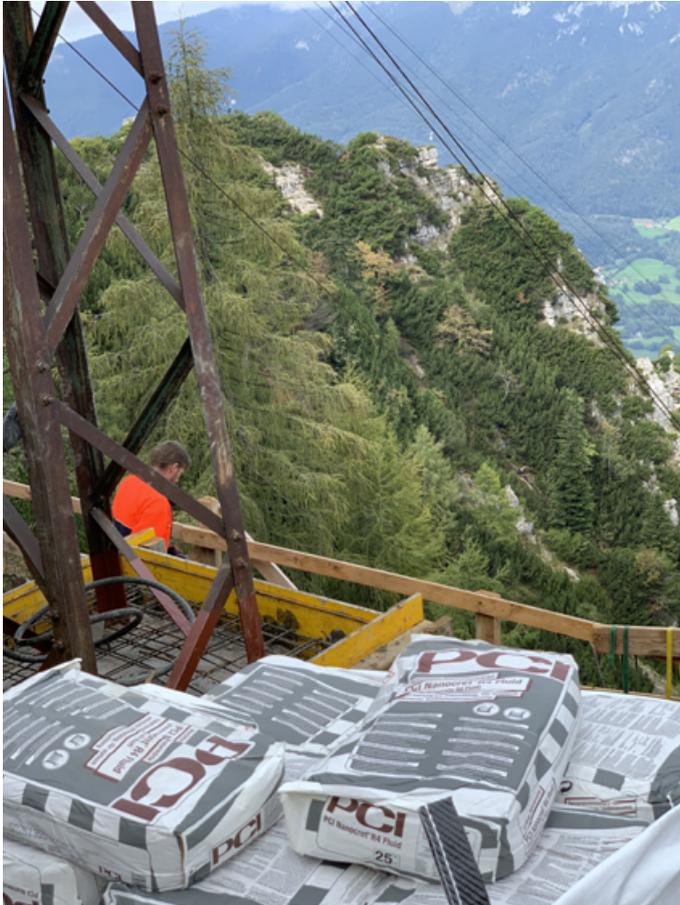
Für den dauerhaften Schutz fertigte der Verarbeiter eine Kappe mit PCI Repament Multi im oberen Bereich und eine Hohlkehle mit PCI Polyfix plus L im unteren Bereich des Sockels an. Für das Vergießen stand PCI Nanocret R4 Fluid schon bereit.

oberen Sockelbereich eine Kappe mit dem variablen Schnellmörtel PCI Repament Multi, im unteren Bereich eine Hohlkehle an. Hierfür verwendete er PCI Polyfix plus L. Der Schnell-Zementmörtel ist schnell abbindend und härtet schon nach rund 25 Minuten rissfrei aus. Seine hohe Druck- und Biegezugfestigkeit ermöglicht sichere und tragfähige Verankerungen. Schnelle und zugleich besonders zuverlässige Baustoffe waren bei dieser Baustelle aufgrund der hohen Beanspruchung und dem bevorstehenden Wintereinbruch entscheidend.

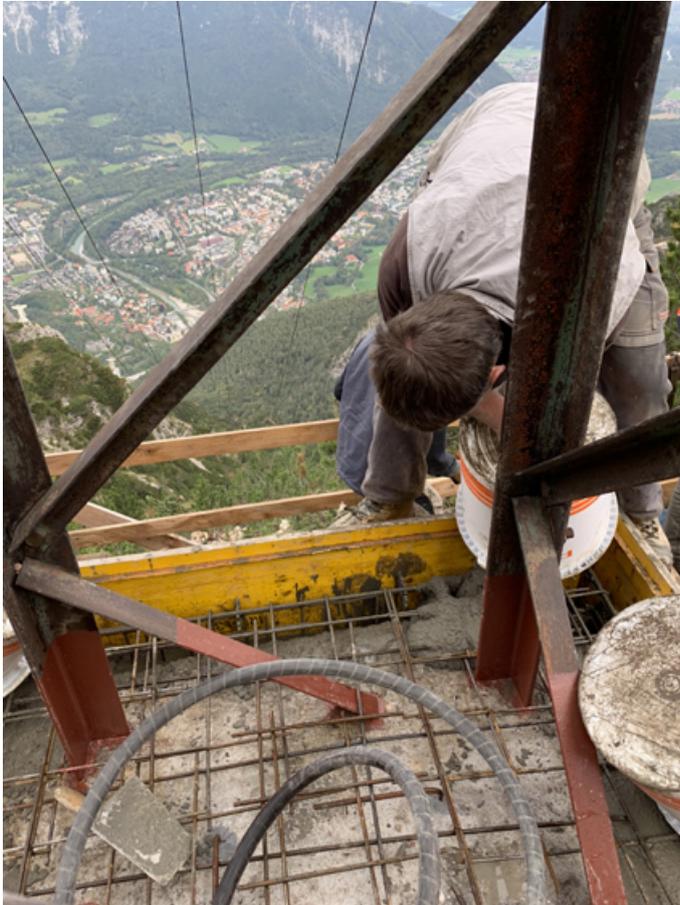
Baustelle in luftiger Höhe: Nach Anfertigung einer Holzverschalung vergoss Verarbeiter Josef Unterrainer die Sockel mit PCI Nanocret R4 Fluid.

Deshalb kam für die Sockelabdichtung PCI Barraseal Turbo zur Anwendung. Die flexible mineralische Dichtschlämme bindet schnell ab und dichtet Betonteile dauerhaft sicher ab. PCI Barraseal Turbo erfüllt alle Anforderungen als Oberflächenschutzsystem der Klasse OS5b nach RiLi-SIB. Zum Vergießen der Sockel verwendete Verarbeiter Josef Unterrainer PCI Nanocret R4 Fluid: Der hochfeste Instandsetzungsmörtel bietet langfristige Sicherheit auch bei extremer Beanspruchung. Durch sein selbstverdichtendes Fließverhalten lassen sich Füllräume kraftschlüssig und fehlerstellenfrei schließen.

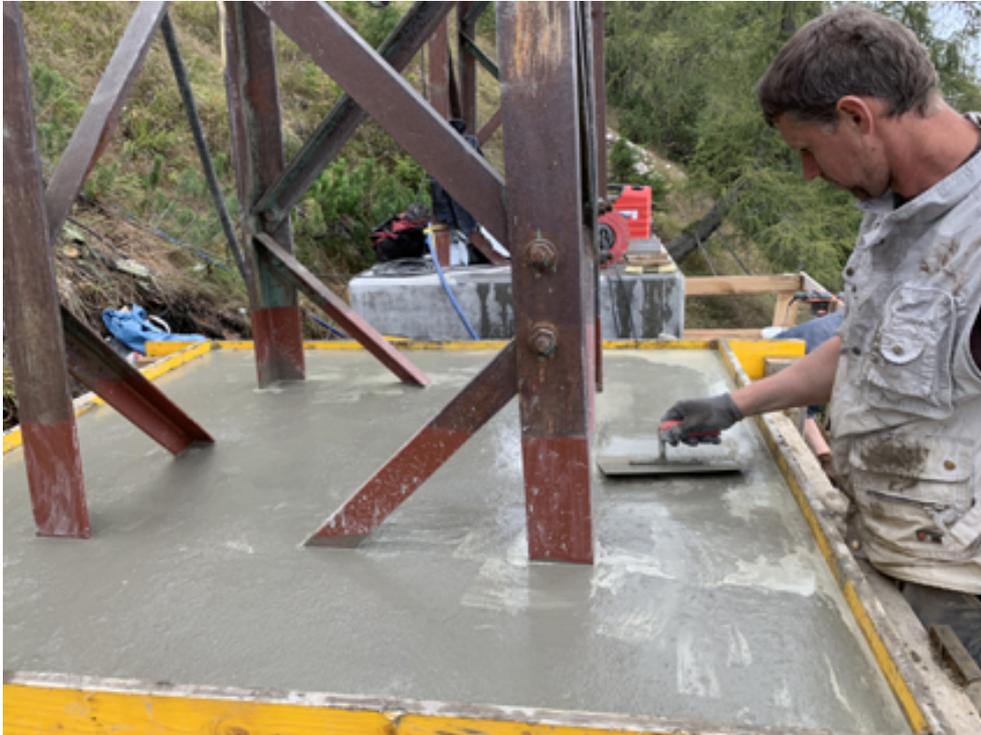
PCI Nanocret R4 Fluid hält höchsten Beanspruchungen stand.

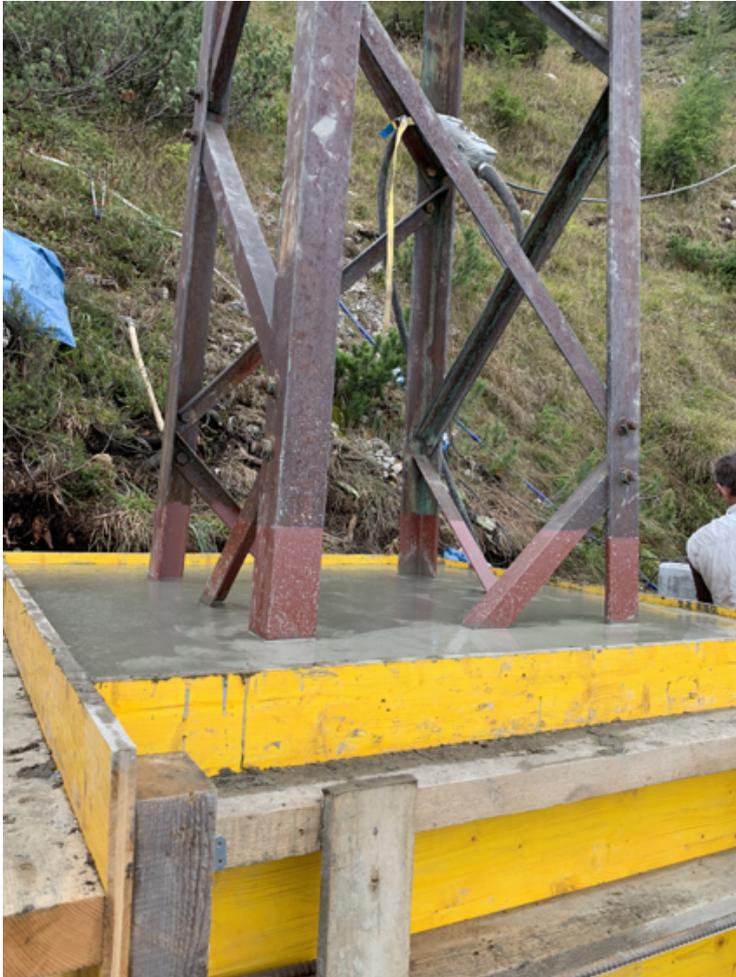
Perfekt saniert: Die PCI-Produkte schützen die Sockel der alten Stromtrasse auf den Predigtstuhl dauerhaft vor Witterung und Feuchtigkeit.
