## Kristall-Therme trimini in Kochel am See mit PCI-Produkten erweitert

### Eine Therme wie im Märchen

# REFERENZBERICHT

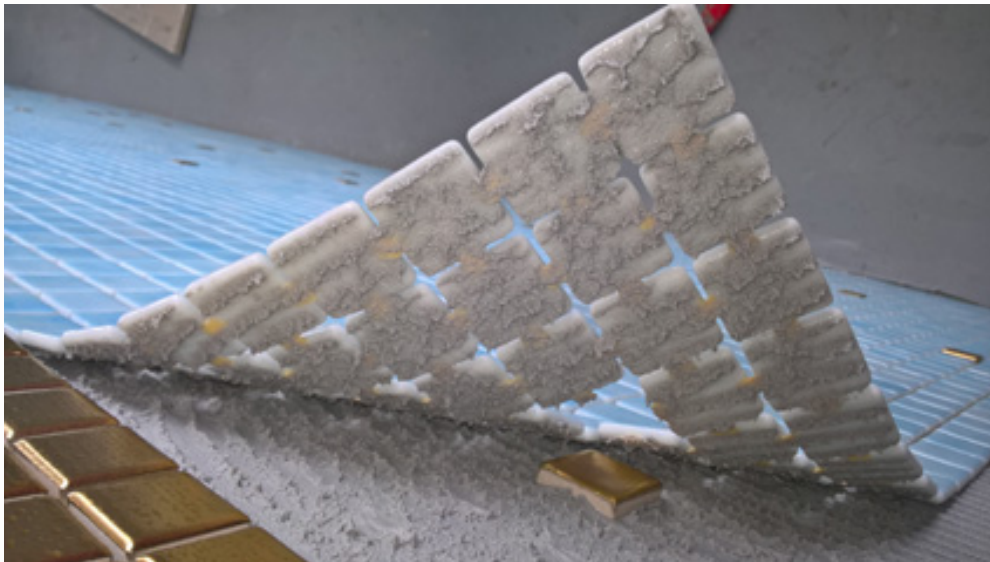
Bild 5: Für die Verlegung der Mosaikfliesen wurde der Untergrund zunächst mit PCI Pericret egalisiert und die Beläge mit PCI FT Klebemörtel, abgemischt mit dem elastifizierenden Zusatz PCI Lastoflex, verlegt. Im Natronbecken kam für das Verlegen des Glasmosaiks auf GFK-Abdichtung der Reaktionsharzmörtel PCI Durapox NT plus zum Einsatz.

Für die Verlegung von Mosaik in fünf Becken bereiteten die Handwerker den Untergrund speziell auf. Denn ein planebener Untergrund ist Voraussetzung für die dauerhafte Haftung von Mosaik. Mittels Haftzugprüfung bewertete die PCI zunächst die Festigkeit des Betons und gab ihn dann für die nachfolgenden Arbeiten frei. Die Untersuchung ergab: Der Beton musste nicht durch aufwendiges Sandstrahlen vorbereitet werden. Es genügte das einfache Hochdruckreinigen. Auf die sauberen Oberflächen trugen die Fliesenleger den Ausgleichsmörtel PCI Pericret auf, um Unebenheiten an Wand und Boden zu egalisieren und einen planebenen Untergrund herzustellen. Die Verlegung des Mosaiks im Becken der Poolbar und der Fliesen in allen nassbelasteten Bereichen erfolgte mit PCI FT Klebemörtel, abgemischt mit dem elastifizierenden Zusatz PCI Lastoflex. Der Fliesenkleber eignet sich für die Verlegung von Steingut-, Steinzeug- und Feinsteinzeugkeramik und erfüllt die Anforderungen in Dauernassbereichen. Die exklusiven Naturwerksteinbeläge für den Sauna- und Wellnessbereich wurden mit dem verformungsfähigen Dünnbettmörtel PCI Carraflex verlegt, der auch an verfärbungsempfindlichem Marmor keine Verfleckungen verursacht.

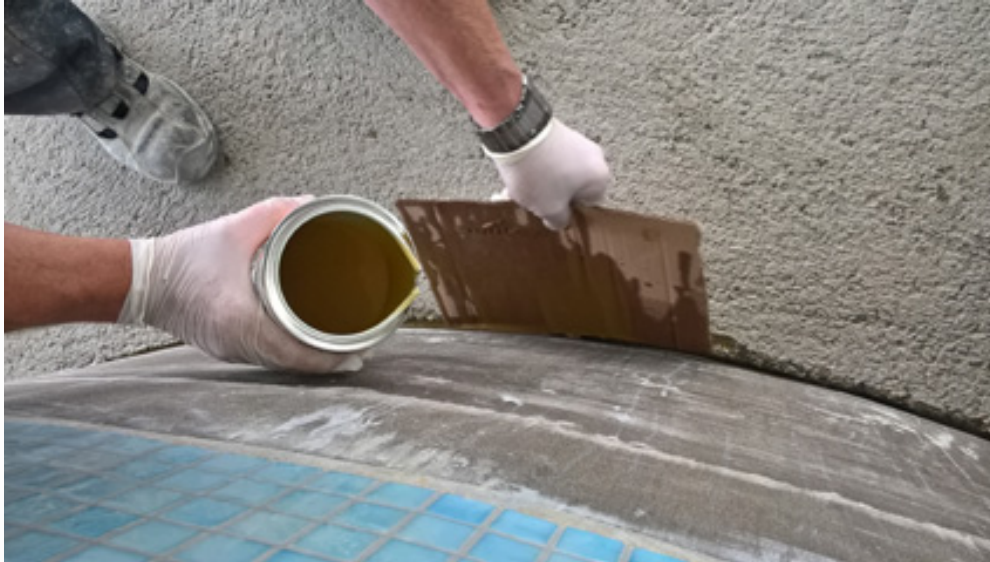
Bild 6: Elastischer Fugenverguss mit PCI Apogel E im Becken zwischen Estrich und aufgehender Wand.

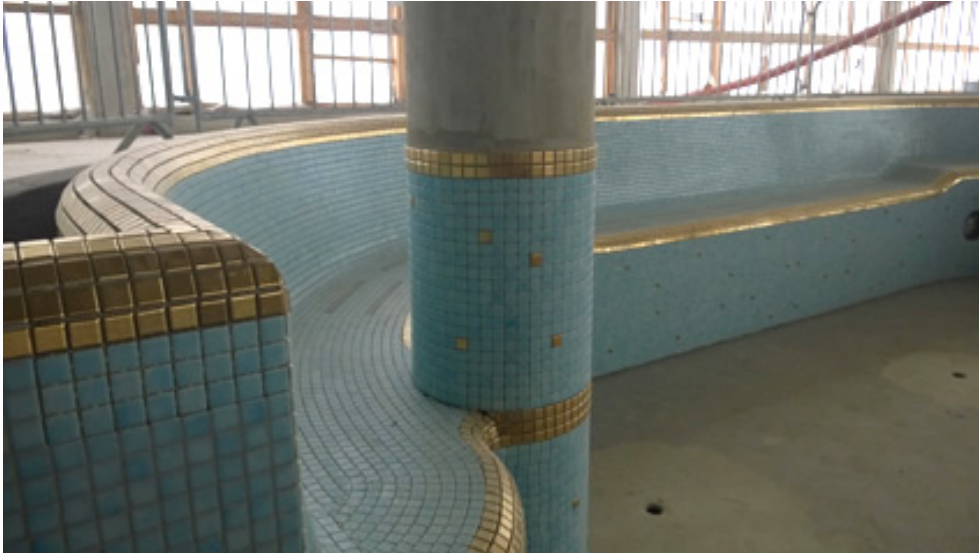
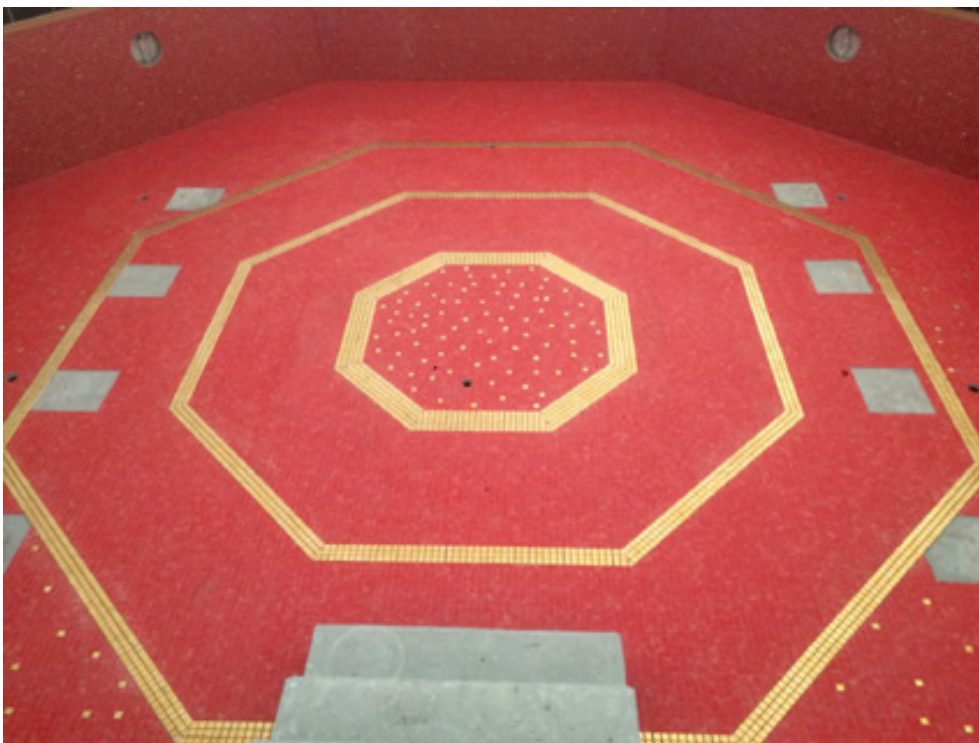
Bild 7 und 8: Exklusiv und edel wirken die mit Mosaik verlegten Becken in der Kristall-Therme trimini. Damit diese dauerhaft dicht sind, wurde die schnellabbindende Sicherheits-Dichtschlämme PCI Seccoral 2K Rapid verbaut.

Die Qualität und Dauerhaftigkeit der Verfliesung geht einher mit einer funktionierenden Abdichtung. Im Kristall trimini kam die schnellabbindende Sicherheits-Dichtschlämme PCI Seccoral 2K Rapid im Becken der Poolbar und an Wand und Boden aller nassbelasteten Bereiche zur Anwendung, also in Beckenumgängen, Duschen, Toiletten und im Saunabereich. PCI Seccoral 2K Rapid ist einsetzbar für die Beanspruchungsklassen A und B nach Bauregelliste A Teil 2/1.10 und für die Wassereinwirkungsklassen W0-I, W1-I, W2-I, W3-I gemäß der neuen Abdichtungsnorm DIN 18534 (Abdichtung von Innenräumen). Für Schwimmbecken und Behälter gilt die DIN 18535. Wie alle PCI-Abdichtungsprodukte ist PCI Seccoral 2K Rapid normkonform hinsichtlich der neuen Regelwerke. Die Verbundabdichtung ist entkoppelnd, spannungsabbauend und rissüberbrückend und bietet damit hohe Sicherheit auch bei nachträglich auftretenden Rissen. Im Whirlpool und in Becken, die mit Natron angereichertem Wasser befüllt werden, kam eine GFK-Abdichtung (glasfaserverstärkte Kunststoffe) zum Einsatz. Als Serviceleistung überprüfte die PCI im Anschluss daran stichprobenartig die Abdichtungsarbeiten auf Mängel in der Ausführung: Kontrolliert wurden Art und Weise sowie die Schichtdicke der aufgetragenen Abdichtung PCI Seccoral 2K Rapid. Das Ergebnis: Die Abdichtung wies keinerlei Mängel auf.

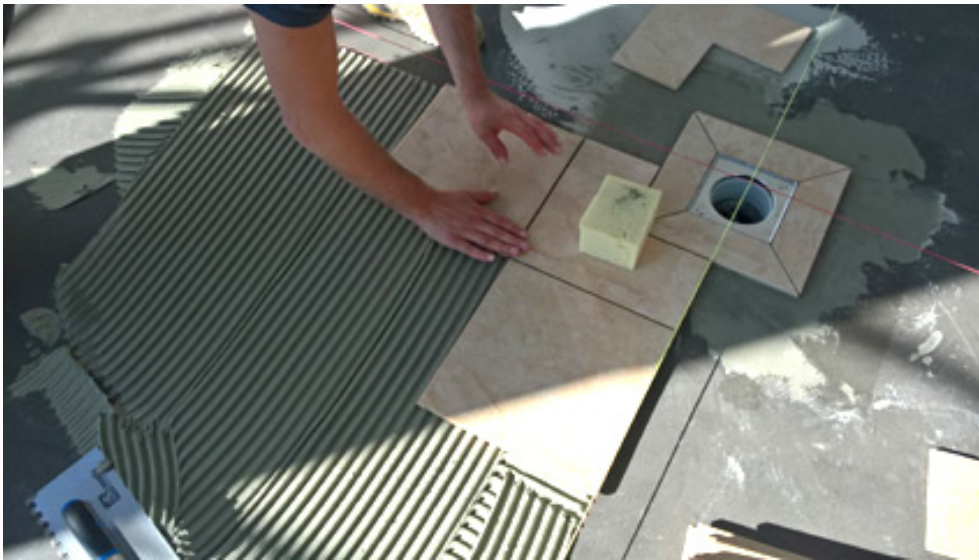
Bild 9: Das Verlegen der rutschhemmenden Fliesen im Umgangsbereich, in Duschen und Umkleiden erfolgte mit dem Dünnbettmörtel PCI FT Klebemörtel, dem der elastifizierende Zusatz PCI Lastoflex beigemischt wurde.

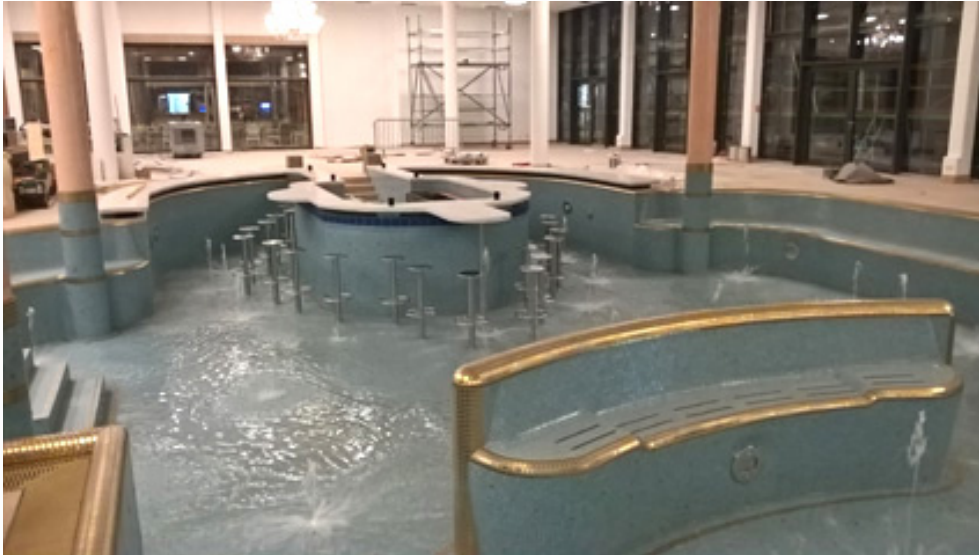
Bild 11: Das Wasser kann fließen: In der Poolbar ist der Fliesenbelag verlegt und verfugt. Der Untergrund ist dank PCI Seccoral 2K Rapid absolut dicht.

Neben den Abdichtungsarbeiten galt es die Betonüberdeckung des Bewehrungsstahls im Becken der Poolbar korrosionssicher zu gestalten. Durch Auftragen des Universalreparaturmörtels PCI Nanocret R3 wurden einzelne Stellen auf das erforderliche Maß erhöht. Das mit der Ausführung dieser Arbeiten beauftragte Unternehmen verfügt über die dafür erforderliche Qualifikation, den SIVV-Schein.
