Ästhetisches Fugenbild im Theater Meißen

Vorhang auf!

REFERENZOBJEKT

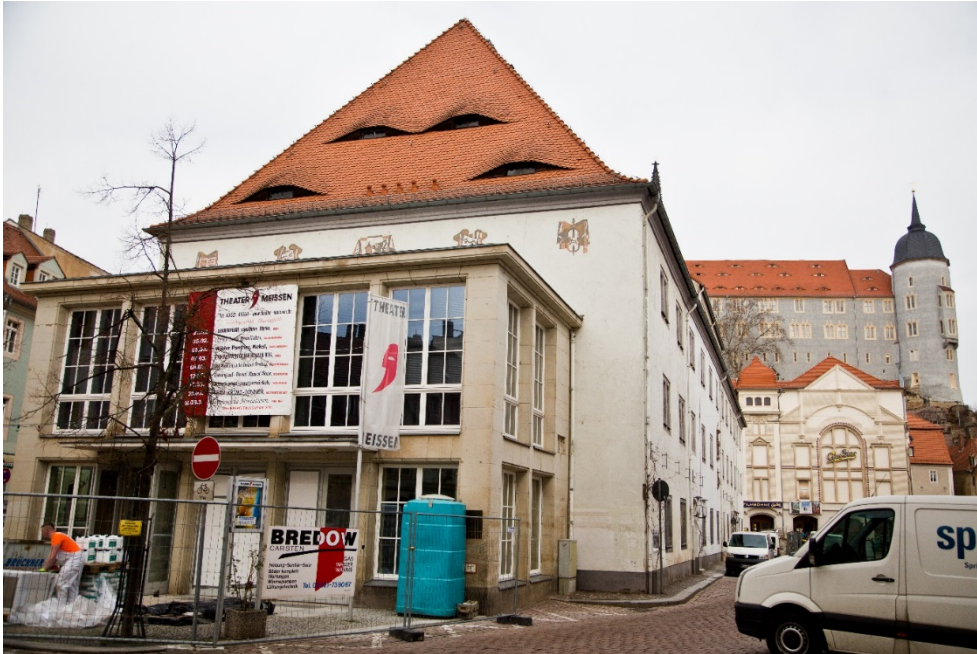
Das Theater Meissen wurde durch das Elbe-Hochwasser im Jahre 2013 erneut beschädigt. Die Sanierungsmaßnahmen betrafen unter anderem die Fußbodenkonstruktion im Erdgeschoß.

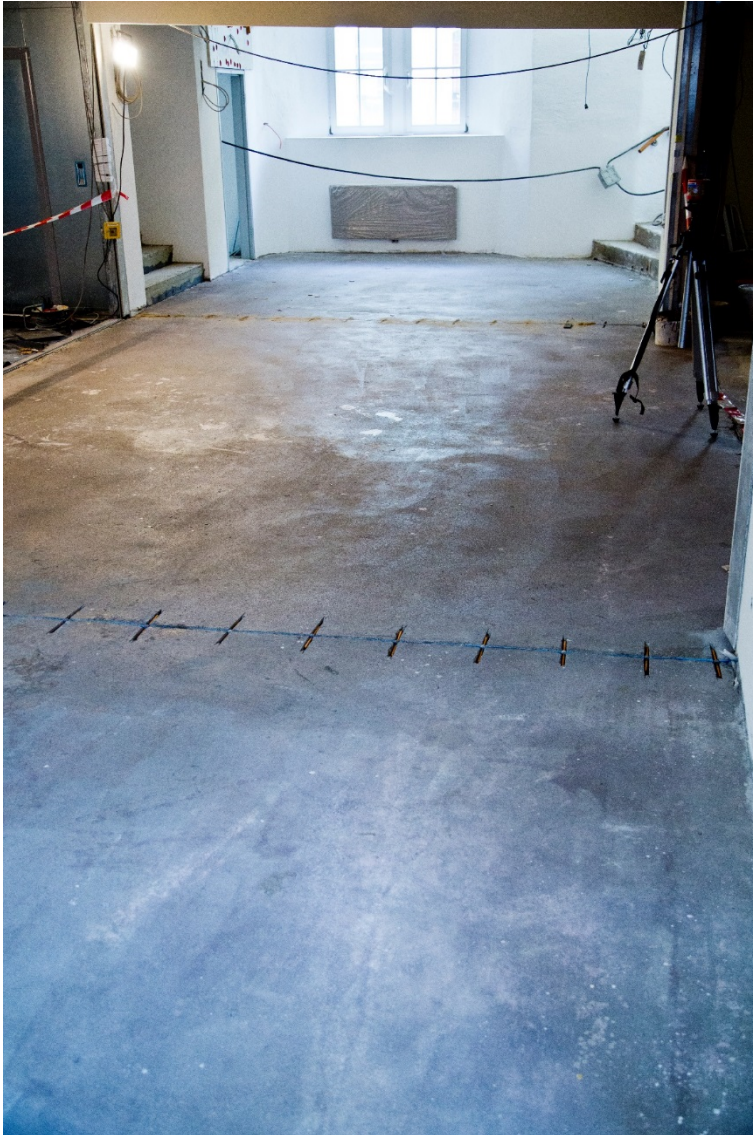
Quer zur Bewegungsfuge wurden die PCI Apogel Dübel in Nuten eingelegt, um eventuelle vertikale Bewegungen zu verhindern.

Um im Fugenbereich des Estrichs Versätze durch Vertikalbewegungen zu vermeiden, kommen im ersten Arbeitsschritt des PCI Systems „Gleichmäßiges Fugenbild“ die PCI Apogel Dübel zum Einsatz: Die Dübel werden in die entlang der Bewegungsfuge rechtwinklig eingeschnittenen Nuten eingelegt und mit dem Reaktionsharz PCI Apogel SH kraftschlüssig vergossen. Mittig am Dübel positionierte Schaumstoffringe verhindern dabei das Einlaufen des Gießharzes in die Bewegungsfuge. Auf diese Weise werden vertikale Bewegungen der Fugenflanken, die unweigerlich zu Rissen in der Keramik führen würden, wirkungsvoll verhindert. Die beim Aufheizen des Estrichs erforderliche horizontale Beweglichkeit wird jedoch nicht behindert, da die Dübelstäbe in Kunststoffhülsen gleitend gelagert sind. Zur Entkopplung wird anschließend die spezielle Kunststoffbahn PCI Pecilastic U aufgeklebt. Deren Noppenstruktur sorgt für die entkoppelnde Wirkung und ist in der Lage, die Verformungen des

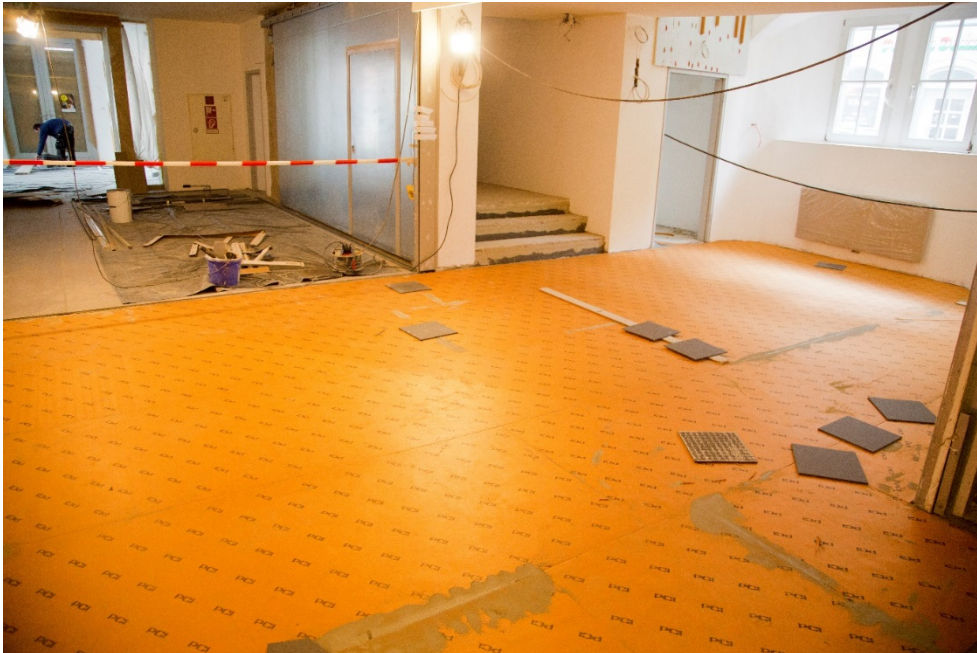
Für die Entkopplung des Untergrundes sorgt in einigen Teilbereichen des Foyers die Abdichtungs- und Entkopplungsbahn PCI Pecilastic U.

Untergrundes aufzunehmen. Sie verbessert auch die Raumklangempfindung beim Begehen des Belages, der typische Hohlklang vieler Entkopplungssysteme tritt nicht auf. Das Verkleben der Abdichtungs- und Entkopplungsbahn PCI Pecilastic U und der großformatigen Fliesen erfolgt im System mit dem hochverformungsfähigen Klebemörtel PCI Flexmörtel S2. Der Mörtel trägt einerseits dazu bei, die Untergrundbewegungen aufzunehmen, andererseits stellt er höchste Haftfestigkeiten der Verbundbestandteile sicher.

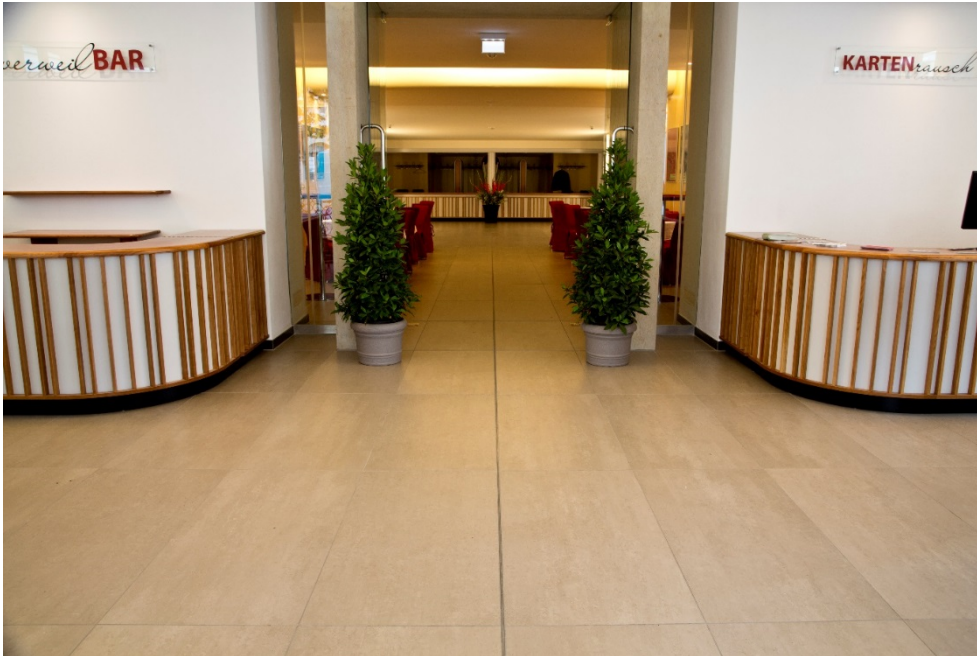
Mittig wurde die Bewegungsfuge vom Eingang bis zur Garderobe geplant, um ein ästhetisches Gesamtbild der großformatigen Fliesen zu erzielen. Mit Hilfe des PCI Systems „Gleichmäßiges Fugenbild“ konnte die gestalterische Konzeption realisiert werden, denn das System erlaubt das Überfließen der Bewegungsfugen im Estrich.

Mit dem PCI System „Gleichmäßiges Fugenbild“ konnte das konzipierte Großformat im Theater Meißen ganzheitlich realisiert werden, denn das Fliesenfugenraster musste nicht an die Feldeinteilung des beheizten Estrichuntergrundes angepasst werden. Technik und Ästhetik konnten in Einklang gebracht werden: Das Fugenbild der großformatigen Fliesen wirkt mit der mittig vom Eingang bis zum hinteren Garderobenbereich verlaufenden Bewegungsfuge optisch sehr ansprechend. Nach Beendigung der Fliesenarbeiten im April 2014 hieß es im darauffolgenden Monat wieder „Vorhang auf“ für die zahlreichen Veranstaltungen im Theater Meißen.
